**NGE  
FOUNDATIONS**

- Recrudescence de dommages sur ouvrages de stabilisation (cf. hiver 2018 ~ alt. 2000 m)
- Influence probable du changement climatique (densité de neige, efforts de reptation...)
- Évolution normative du dimensionnement
- Amélioration des dispositions constructives (ancrages, bois...)

# Focus sur ouvrages de protection « active »

# Conception

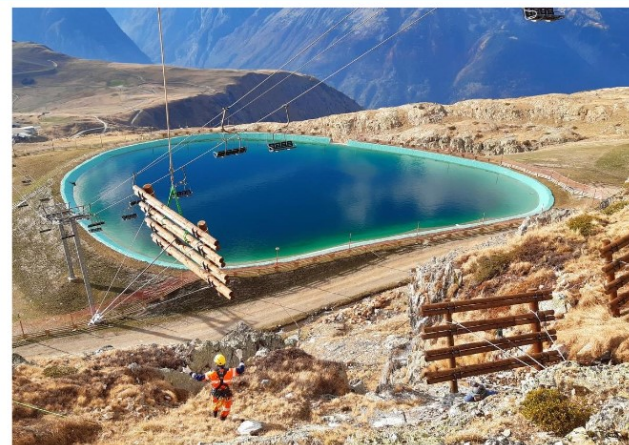
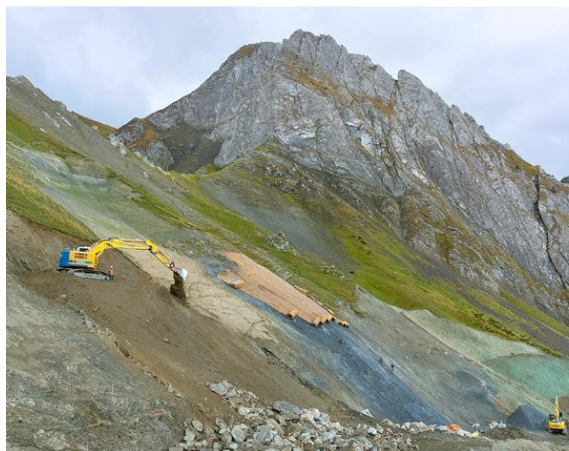
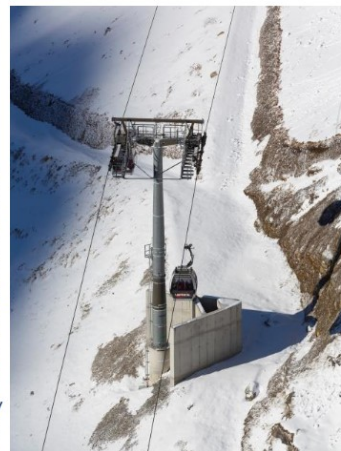
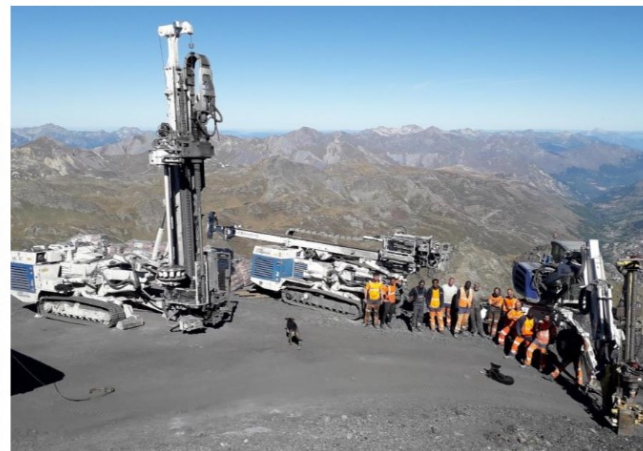
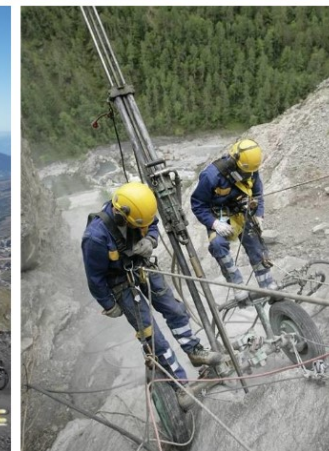
## ■ ... Métiers de spécialité montagne :

- Terrassements (station, pistes, retenues...)
- Fondations (remontées mécaniques / soutènement)
- Confortement / Protection risques naturels...

➔ **Ouvrages paravalanches** : Conception + Fabrication + Installation + Vente (entreprises ou services des pistes)

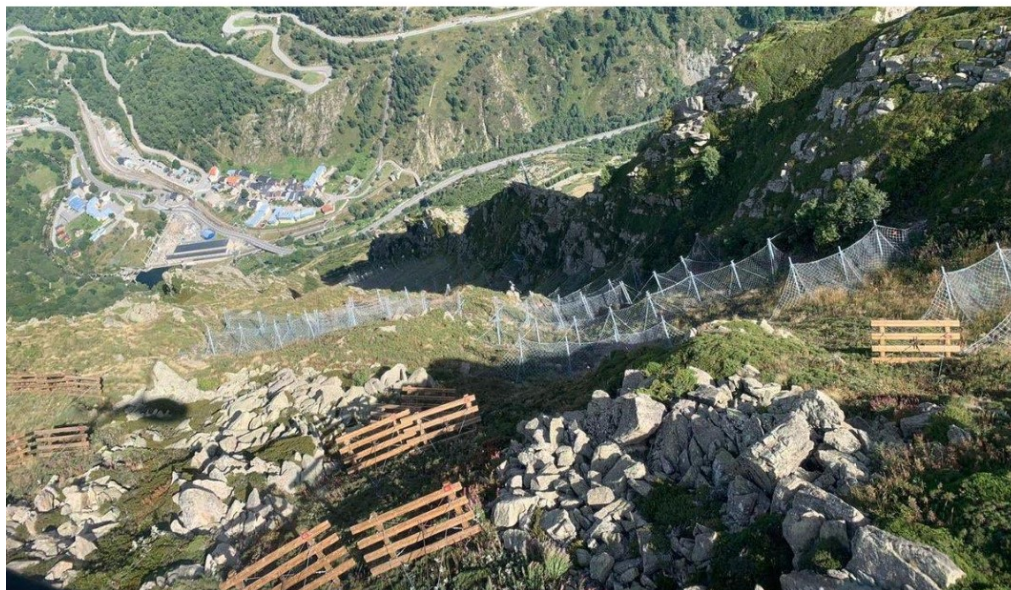
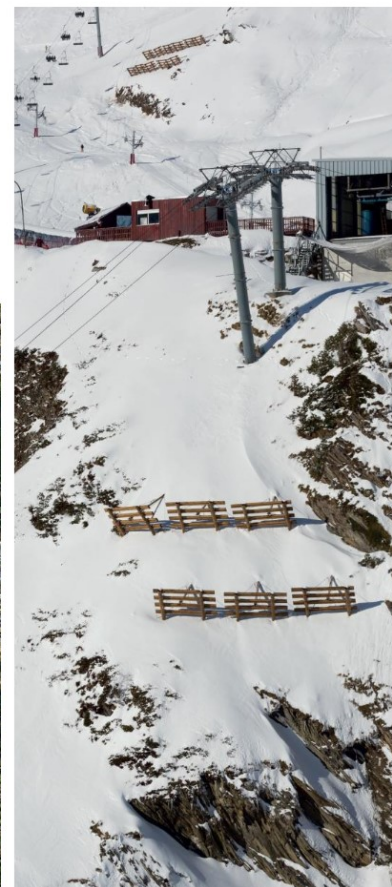
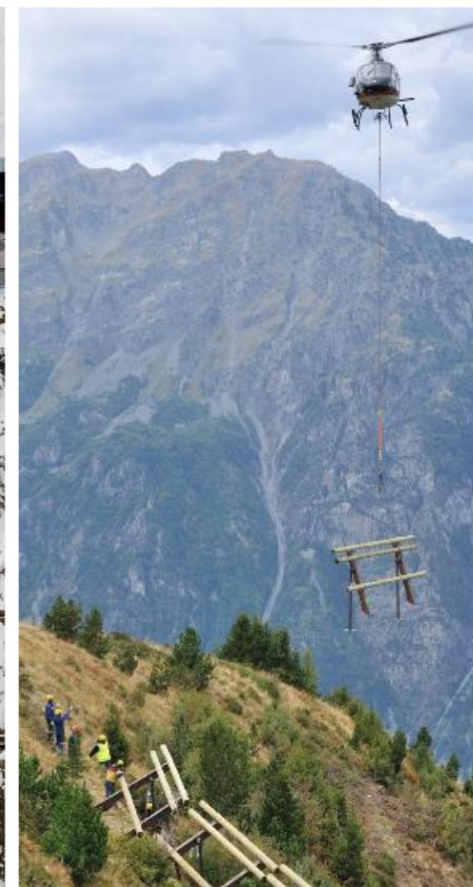
## ■ Stabilisation des zones de départ :

- Rigides : claies / Râteliers (NF P95-303)
- Souples : filets (NF P 95-304)

→ Hauteur 2 à 5 m

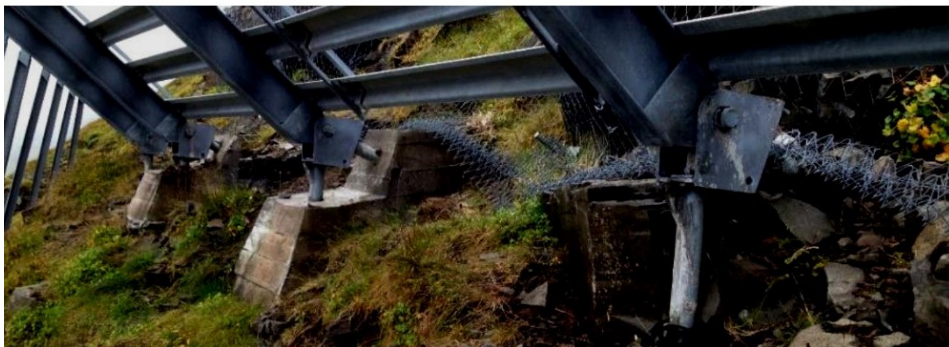
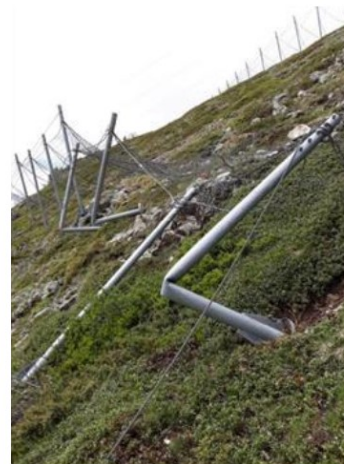
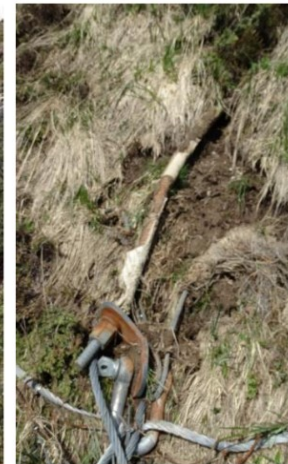
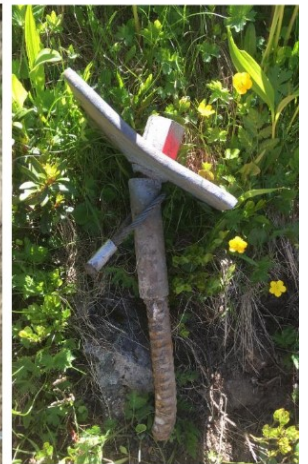
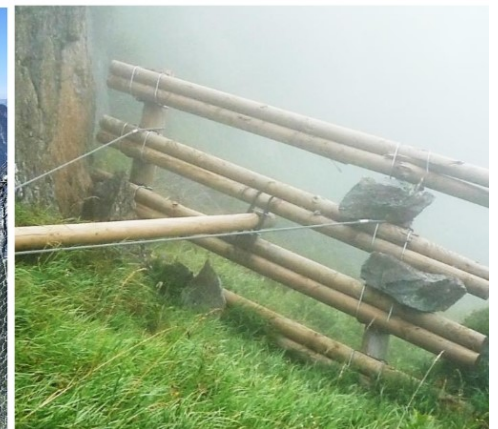
## ■ Exemples de dommages récents :

- Défauts d'implantation
- Surcharges de neige (+ dense / humide...)
- Rupture d'ancrages / pièces de liaison
- Impacts de blocs + petites coulées

➔ **Conception à optimiser / travaux :** coûts, légèreté, impacts, fondation, sécurité...

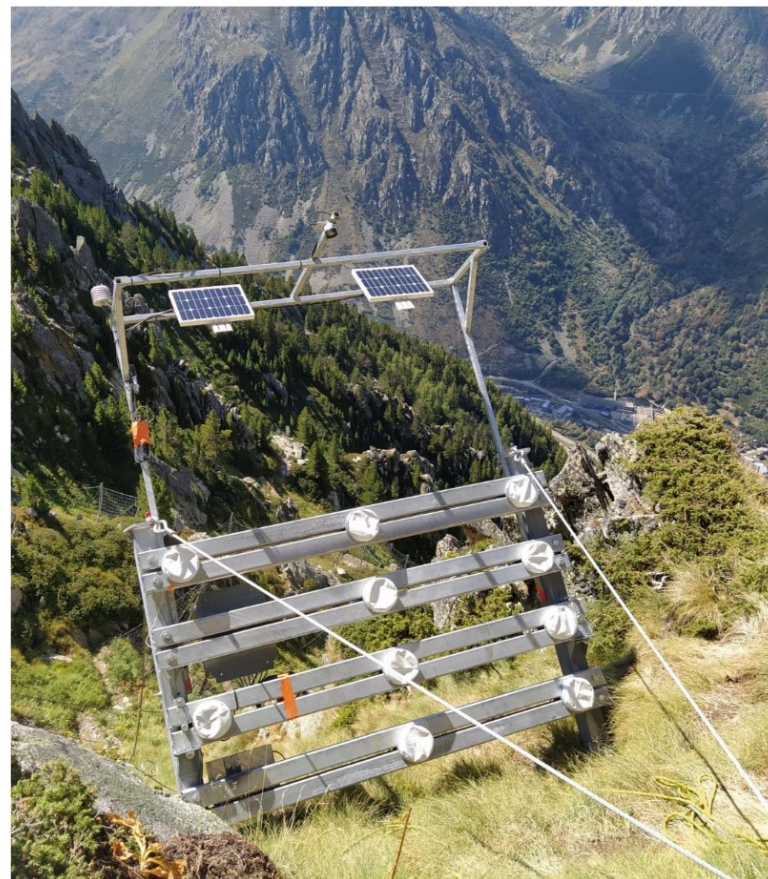
### ■ Prototype de claie expérimentale :

- Mesure directe de la poussée de neige
- Efforts indirects sur traverses / tablier / ancrages
- Hauteur de neige / Clinomètre / Thermomètre
- Centrale d'acquisition autonome / Webcam

### ➔ Facilement déplaçable / héliportable

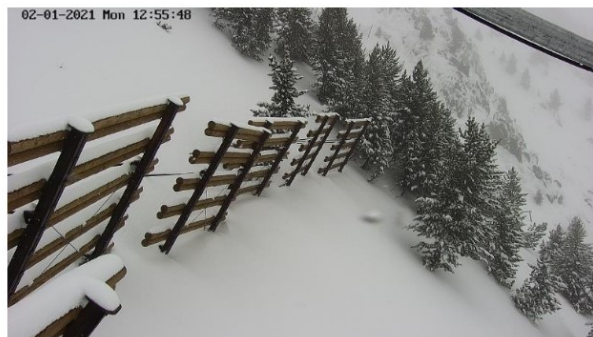
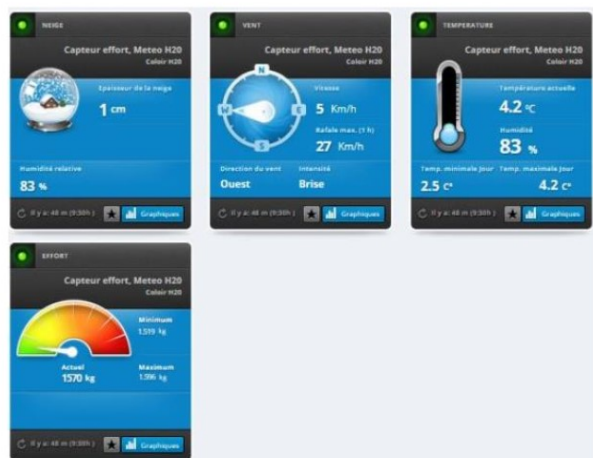
# Exemple de mesures en temps réel

(trop peu de neige dans les Pyrénées en 2020... + 2 sites en cours)

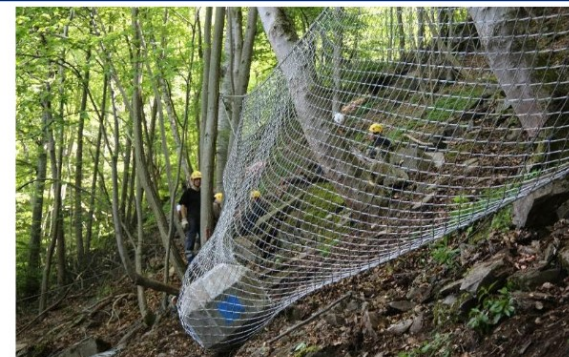
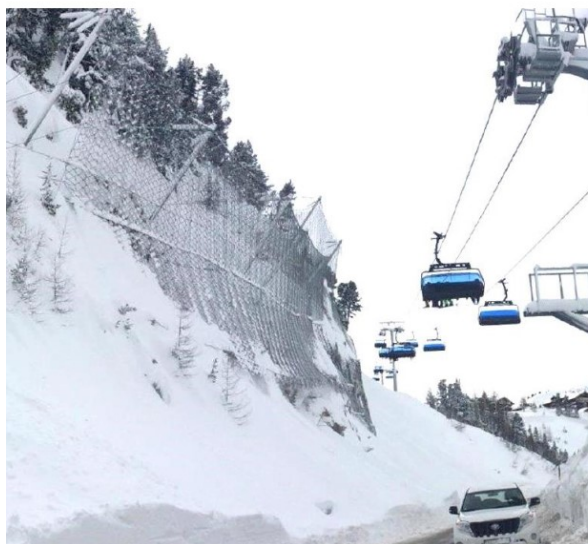
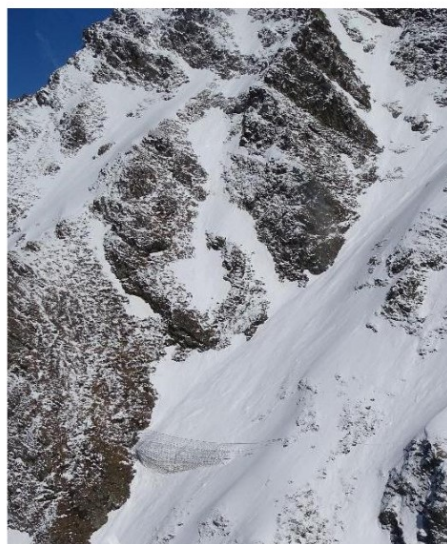
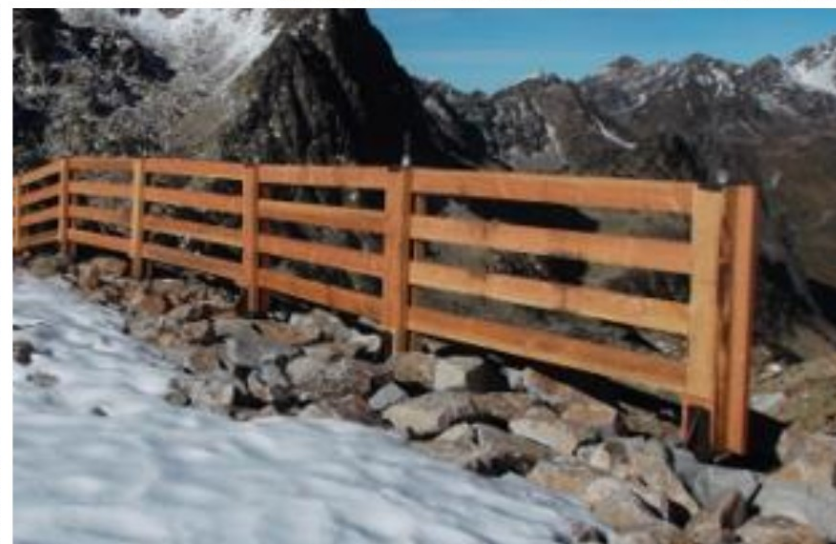
## Autres exemples d'innovations ;)

- Barrières à neige mono ancrages
  - Paravalanches mixtes (pare-blocs, barrages souples)
  - Génie écologique, écrans forestiers (500 kJ)
- **Changement climatique : adaptation + atténuation !**
